### ORDEN DE SERVICIO DE MANTENIMIENTO

REPORTE SOPORTE FOTOGRÁFICO

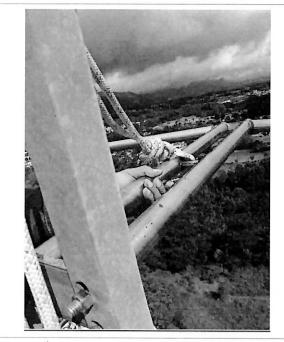
Se instaló provisionalmente otra antena de FM para efectuaron las reparaciones del conector y latiguillo dañado por descarga atmosférica

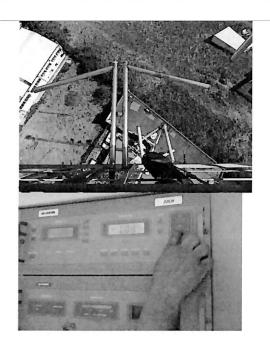
Se subió el elemento de la antena reparado, se si fijó en la antena y se colocó cinta térmica.

¿. Se colocó el elemento de la antena en su opsición, y se pone en operación el transmisor trabajando sin ningún problema.
