DIRECCIÓN ADMINISTRATIVA
SUBDIRECCIÓN DE DESARROLLO ADMINISTRATIVO Y EVALUACIÓN
REPORTE MENSUAL DE SEGUIMIENTO AL PBR 2022

DIRECCIÓN DE RADIO SUBDIRECCIÓN DE INGENIERÍA DE RADIO

**DIRECCIÓN DE RADIO
SUBDIRECCIÓN DE INGENIERÍA DE RADIO
ORDEN DE SERVICIO DE MANTENIMIENTO**

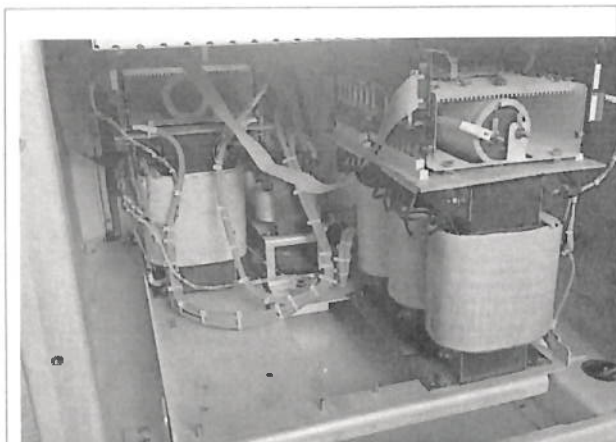
Especificación de la falla:	Especificación el servicio realizado:
<u>El transmisor presenta una alarma de daño en la fuente de poder PSA-TAPA y baja la potencia a 135%, esto sucedió después de una descarga por tormenta eléctrica</u>	<u>Se sustituyeron los componentes dañados, como son resistencia fusible y resistencia de carga, se midieron los demás componentes electrónicos, y se puso en operación.</u>
Observaciones	
<u>Se dejó trabajando a su potencia normal de operación.</u>

Una descarga en las líneas eléctricas daña la fuente de poder del transmisor, se saca el carro de la fuente para revisar los daños

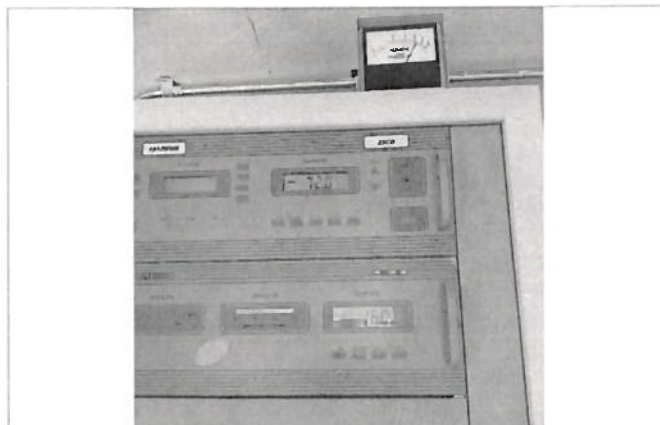
Se revisaron parámetros de salida de potencia, y de reflejada, quedando en óptimas condiciones.

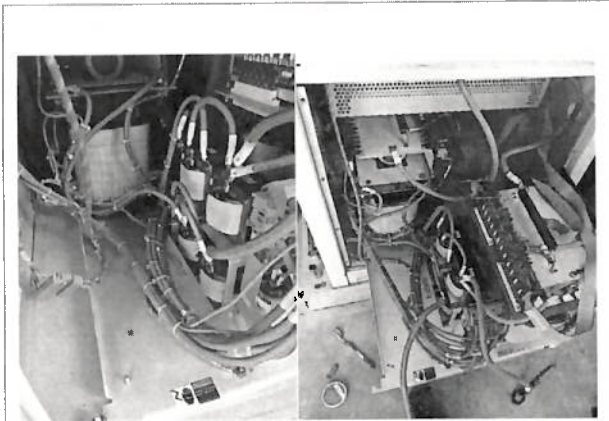
Especificación de la falla:	Especificación el servicio realizado:
<u>El transmisor presenta una alarma de daño en la fuente de poder PS1-TAP2 y la potencia baja al 25% no permite aumentar, esto después de un problema en el suministro eléctrico de la CFE.</u>	<u>Con ayuda del manual se ubico la fuente que sufrió daño, se reviso encontrando componentes electrónicos (MOSFET) dañados, se instalaron y se instaló tarjeta.</u>
Observaciones: <u>Se puso en operación el transmisor quedo funcionando normal</u>

Se saca el carro de la fuente de alimentación, se ubica la tarjeta que corresponde a la alerta de daño y se saca para su revisión y reparación

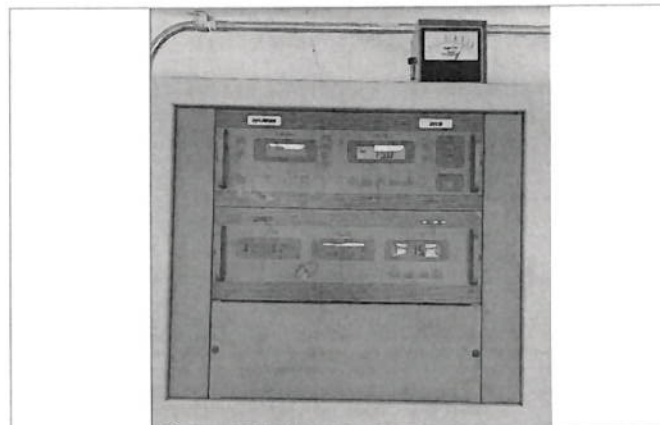
Se puso en operación, y se efectuaron medidas de potencia directa y reflejada, estando normal, se checa a potencia nominal y trabajo sin problema.

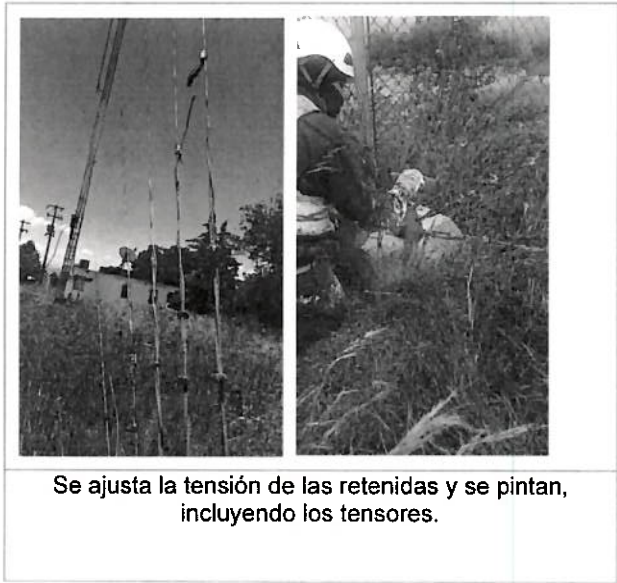
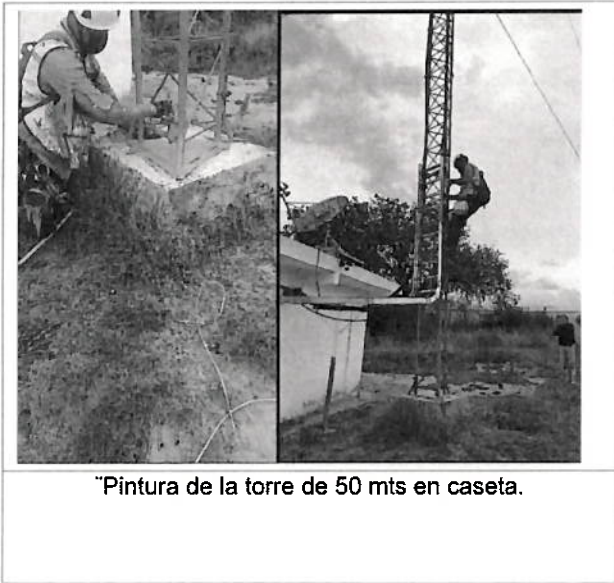
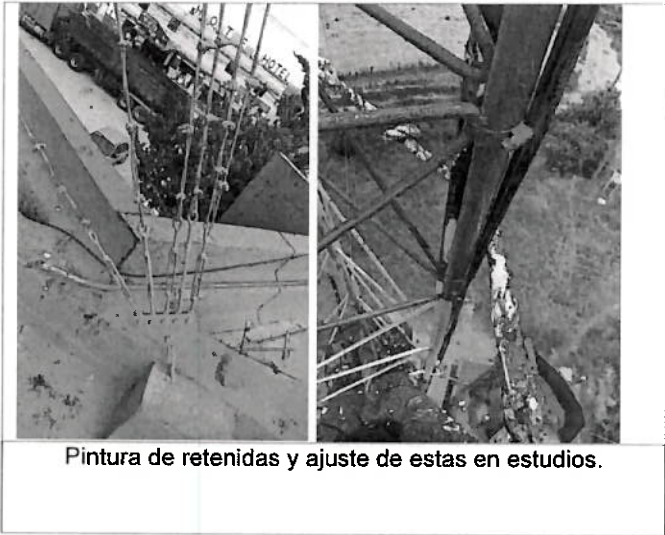
Folio: 12

Especificación de la falla:	Especificación el servicio realizado:
<u>En visita previa se detecta que las torres de estudios y caseta, requieren de un ajuste de referencias, pues presentan torción pintura de torres y de tensores.</u>	<u>El trabajo del mantenimiento correctivo se llevo a cabo, por medio de un contratista especializado, quien proporciono el mantenimiento el primer día.</u>
Observaciones	
<u>Se dio el servicio, quedando correctamente.</u>

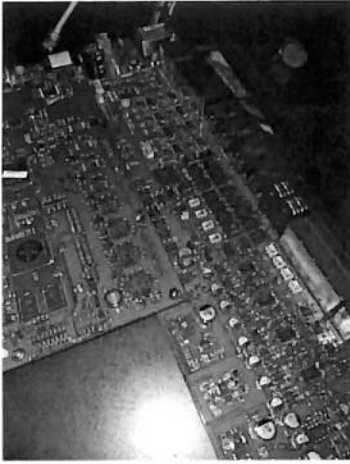
Especificación de la falla:	Especificación el servicio realizado:
<u>La consola de transmisión enciende y apaga, hace ruido los monitores, y la estación está fuera del aire, esto después de una descarga eléctrica por fuertes lluvias.</u>	<u>Se cambian tres componentes electrónicos (amplificadores operacionales) se chequea que funcionen bien los cables de audio y se verifica la correcta operación de consola.</u>
Observaciones:	
<u>Se dejó todo funcionando correctamente.</u>

Tarjeta de control de entradas y salidas de audio sufrió daño en los amplificadores operacionales desmontables, se revisa tarjeta

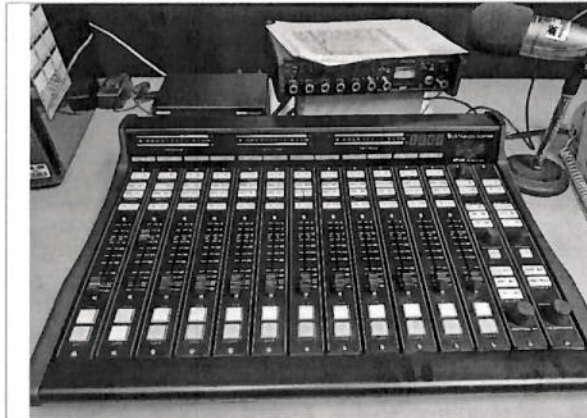
Se pone en operación la consola, y se entradas y salidas de audio, audio de program, audio en canales auxiliares quedando funcionando correctamente.

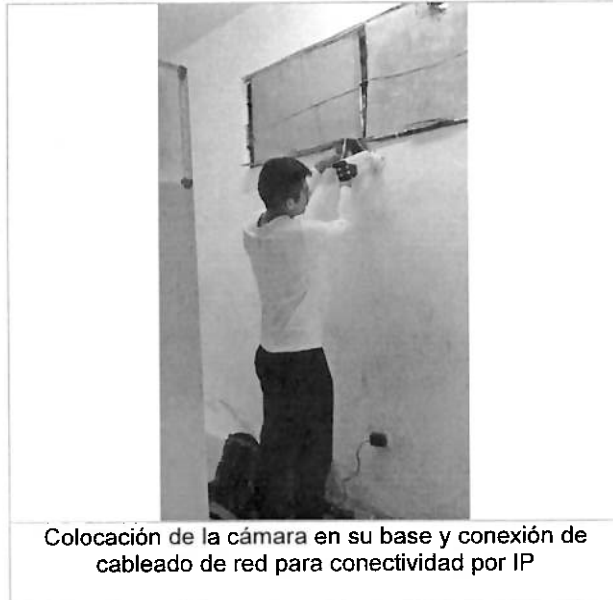
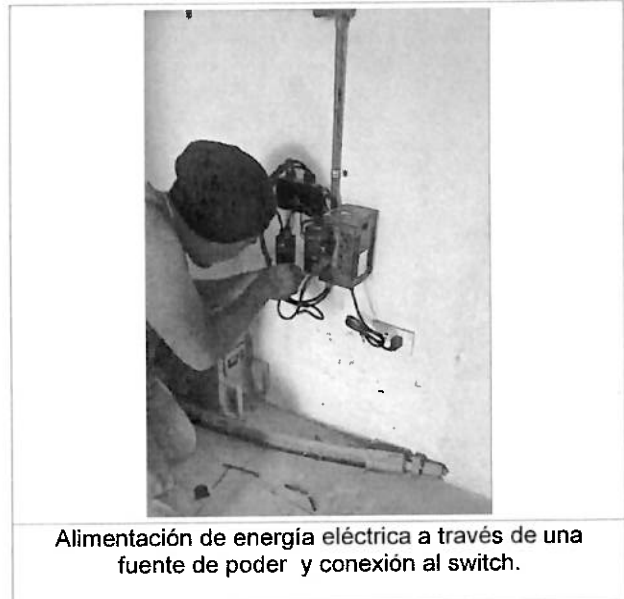
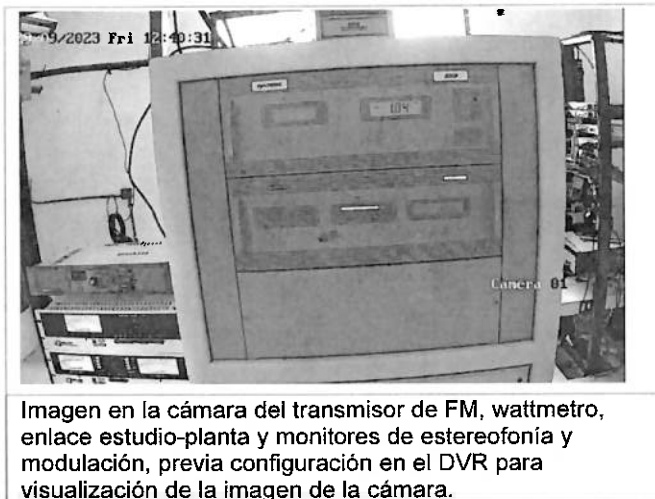
Folio: 14

Especificación de la falla:	Especificación el servicio realizado:
<u>CAMARA de monitorio del transmisor en la caseta fue sustraida por vandalismo, se requiere su reinstalación.</u>	<u>Se conecto y se restableció la cámara en la posición donde se encontraba se configuró en el DVR, se conectó a Internet, y se visualiza por la aplicación.</u>
Observaciones	
<u>Se deja la cámara en operación</u>
